NIEUWSBRIEF - TC 2022-02 – ONGEDIERTE OVERLAST

14-12-2022

Namens de Technische Commissie VvE Helvoet – Uparq Hellevoetsluis 1

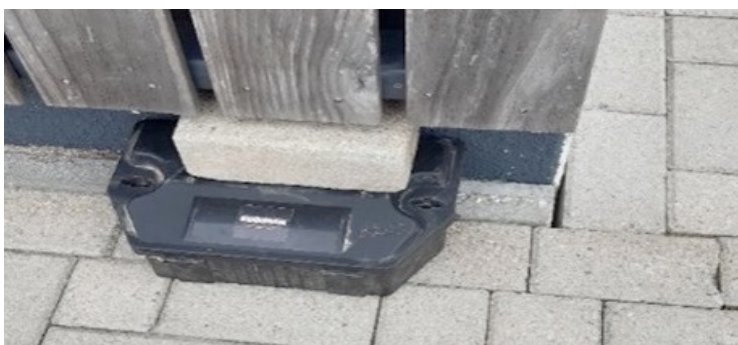
Inmiddels hebben we een ongedierte bestrijder ingeschakeld en deze heeft begin oktober muizenvallen uitgezet.

Controleer uw garage op muizenkeutels, b.v. de hoeken bij de roldeur of onder de luchtroosters. Is dit wel het geval plaats dan muizenvallen.

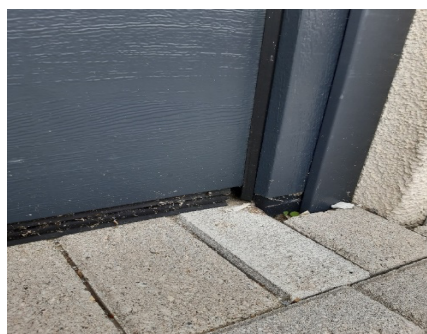
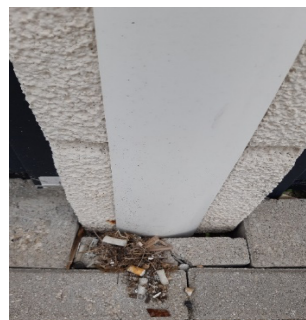
Deze boxen zijn aan de voorzijde uitgevoerd zonder drempel waardoor de bestrating doorloopt tot voorbij het roldeurrubber.

Met name in de hoeken kan de bestrating verzakken waardoor een opening ontstaat. Dit kan met een zand/cement mengsel gedicht worden. Gebleken is dat alleen de straat dicht maken niet voldoende is. Het probleem bij de verzakking is dat deze verder door loopt onder de vloer waardoor tussen de geleidingsrail en de zijwand (links en rechts) een klein gat van 2 à 3 cm in de vloer open blijft.

De TC kan u hier verder in adviseren.
